# Indicatief bodemonderzoek

Badhuislaan 11 te Laag Soeren

Definitief

Grontmij Nederland B.V.  
Arnhem, 29 januari 2015

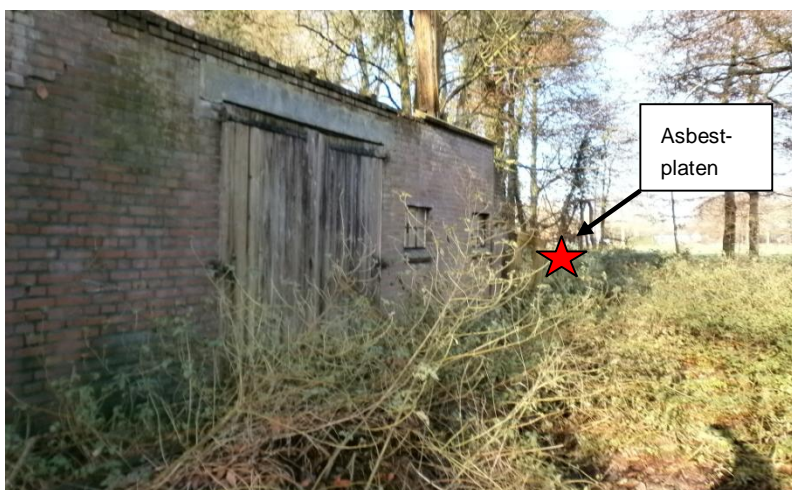
De gebouwen ter plaatse van perceel 464 bleken gedeeltelijk ingestort te zijn. De achtergevel stond nog recht (zie foto 1). Hier zijn enkele "asbestplaten" aangetroffen op het maaiveld.

*Foto 1, Achtergevel bebouwing perceel 464*

Op de locatie bevinden zich asbestplaten op maaiveld. Deze hebben echter geen verontreiniging veroorzaakt in de bodem. Wij adviseren om deze platen in plastic te verpakken en in overleg met de gemeente af te voeren. Op basis van het voorliggende onderzoek is niet uit te sluiten dat er op de locatie nog een verontreiniging met asbest in de bodem aanwezig is omdat niet de gehele locatie onderzocht is.

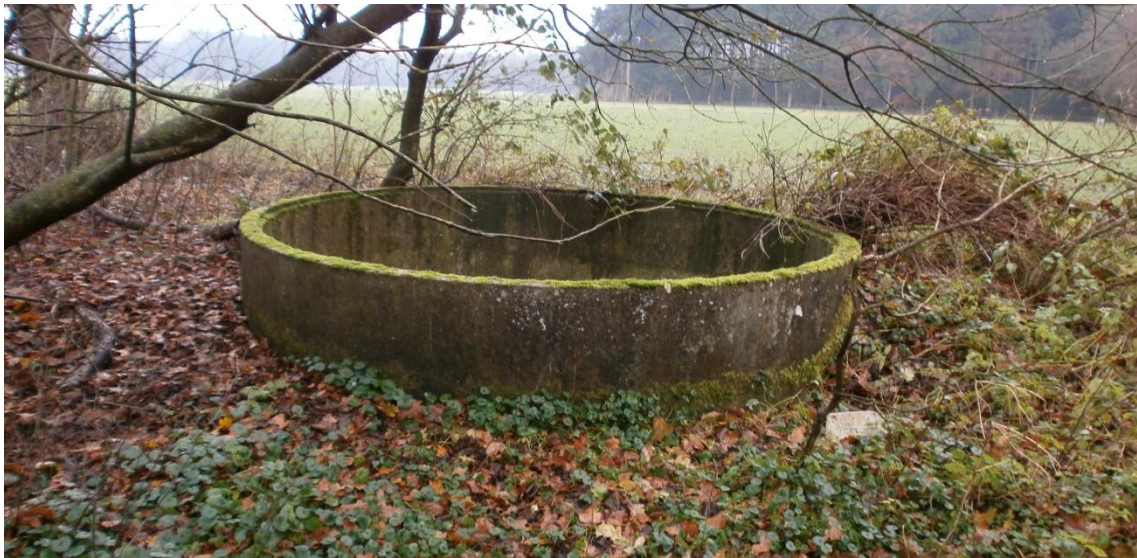
Op het terrein is verder een "put" aangetroffen. Hierin is, voor zover visueel waarneembaar een geringe hoeveelheid afval gestort waarbij ook een plaatje asbest. Zie foto 2, 3.en 4.

Foto 2, "put"

Bij de locatie-inspectie is een “put” aangetroffen. In deze put bleek een beperkte hoeveelheid afval aanwezig waaronder een asbestplaatje. Rondom de put zijn geen verdachte materialen aangetroffen. Het afval wordt op zijn plaats gehouden door de put en daarom is besloten hier verder geen onderzoek uit te voeren. Bij de eventuele sloop van de put moet welk rekening gehouden worden met de afvoer van dit afval.

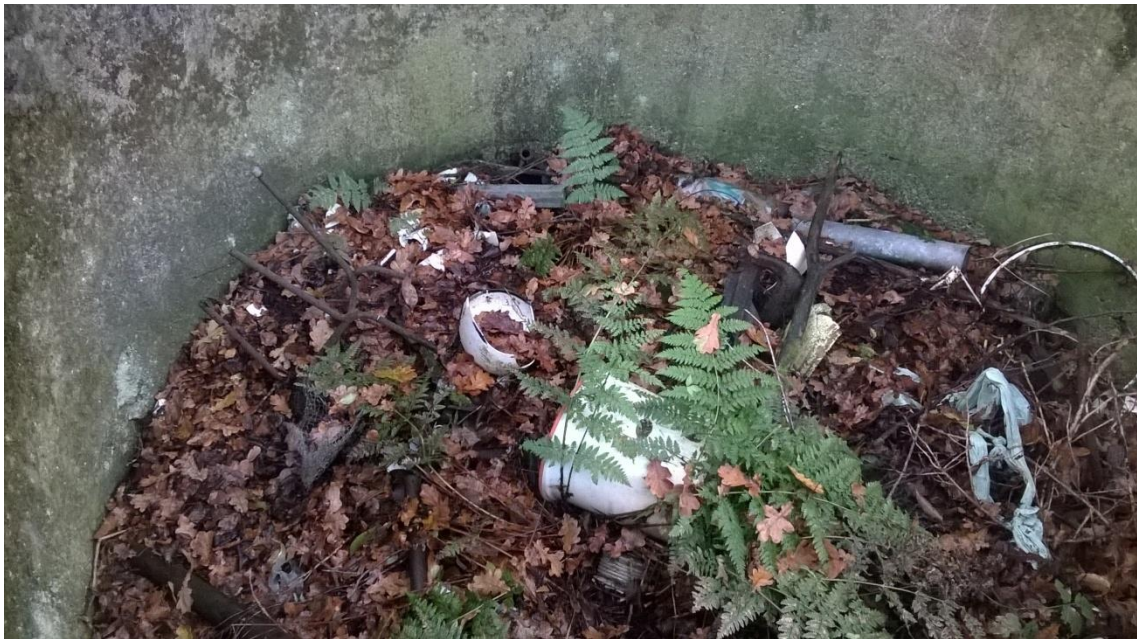
Foto 3, Afval in put

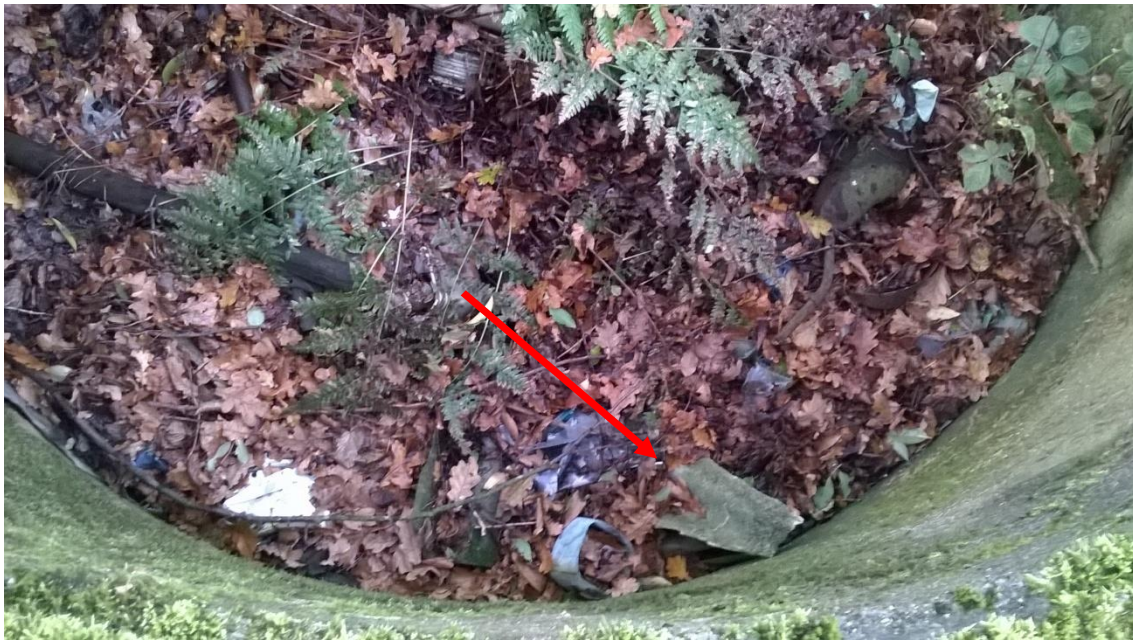
Foto 4, asbestplaatje in put
